Messen, Orten und Monitoring von Teilentladungen an einem Leistungstransformator

Fallstudie – TE-Messung an einem ölgefüllten 300-MVA-Transformator

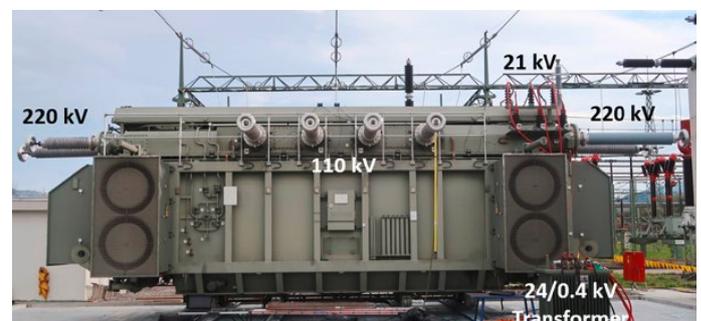
Abbildung 1
Ansicht des 300-MVA-Transformators

Abbildung 1 zeigt den 300-MVA-Transformator mit den horizontalen 220-kV- und 110-kV-Durchführungen und einen kleinen Aufspanntransformator mit 24/0,4 kV zur Erregung des 300-MVA-Transformators mit einem Dieselgenerator.

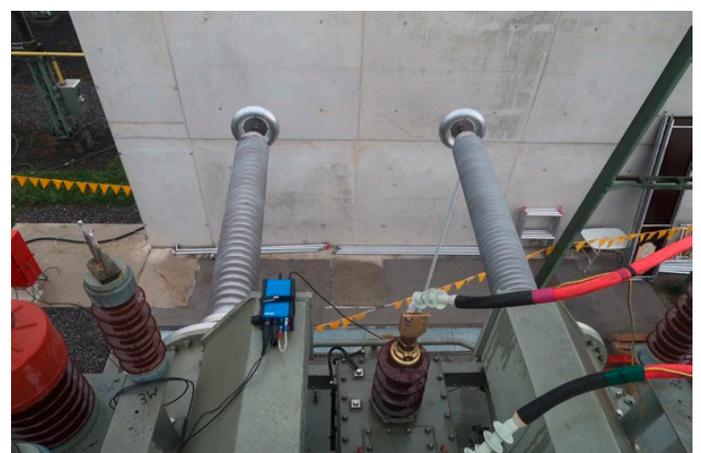
Abbildung 2
Prüfaufbau für TE-Messungen an den Phasen 1U und 1V

Der Prüfaufbau erfolgte nach IEC 60270 [2] unter gleichzeitiger Auskopplung der TE- und AC-Signale an den Messanschlüssen aller 220-kV- und 110-kV-Durchführungen. Abbildung 2 zeigt den Einsatz des TE-Mess- und Analysegeräts MPD 800 an den 220-kV-Durchführungen 1U und 1V. Die Signale beider Durchführungsmessanschlüsse können direkt und ohne zusätzliches Kopplungsgerät an einen MPD 800-Detektor angeschlossen werden.

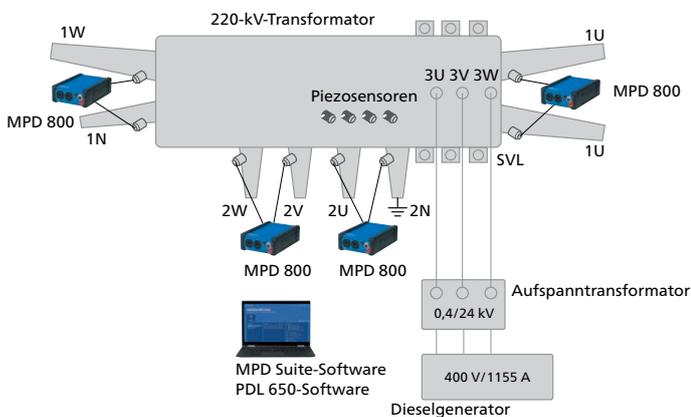
Aufbau für die TE-Messungen

Abbildung 3 zeigt den Gesamtprüfaufbau für die TE-Messung.

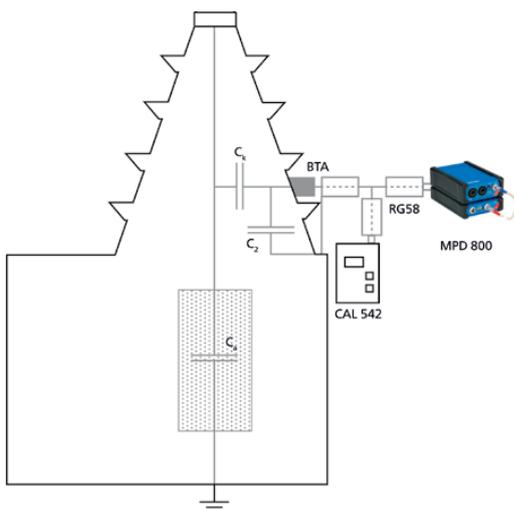
Abbildung 4

Direkt in den Durchführungsmessanschluss eingespeister künstlicher Impuls

In alle Durchführungen wurde ein Kalibriersignal eingespeist, das die Bestimmung einer Kreuzkopplungsmatrix ermöglichte. Zusätzlich zur konventionellen TE-Kalibrierung von HS nach Masse wurde auch beim Einspeisen des Kalibriersignals in den Messanschluss der Durchführung eine Aufzeichnung vorgenommen, um einen Fehler direkt am Durchführungsmessanschluss zu simulieren. [1].

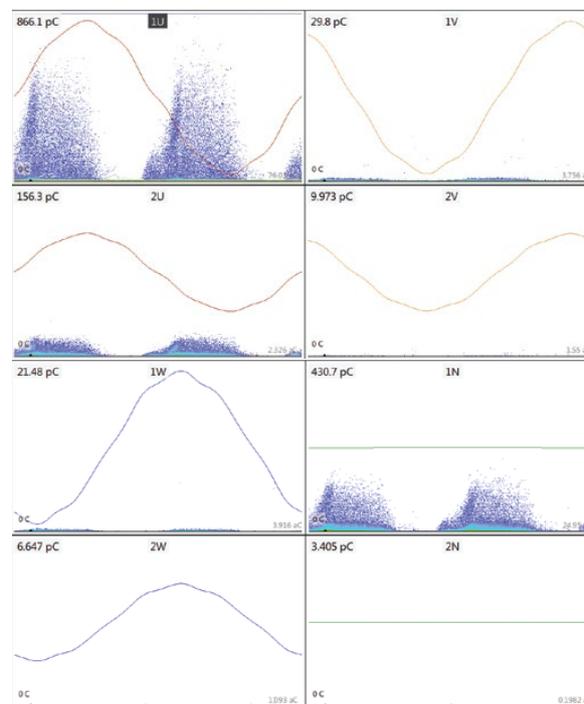
Abbildung 5

An allen Messpunkten bei $0,8 \times U_n$ ermitteltes PRPD(Phase-Resolved PD)-Muster, lineare Ansicht

Nennspannung konnten am Messpunkt 1U Teilentladungen von bis zu 2 nC ermittelt werden.

Der Vergleich der Ladungswerte der Kalibrierungskreuzkopplungsmatrix mit der Kreuzkopplung der realen TE-Aktivität zeigte, dass der physische Ursprung des TE-Ereignisses in der Nähe von Messpunkt 1U lag.

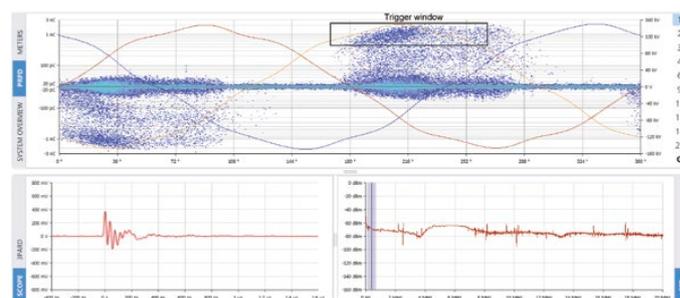
Abbildung 6

In der MPD Suite-Software konnten die Prüfengeure ein Trigger-Fenster im PRPD-Muster zeichnen. Nur TE-Impulse im ausgewählten Phasen- und Amplitudenbereich lösen die Ansichten „Scope“ und „FFT“ aus. Dieses Tool macht es einfach, die ungefilterten Hochfrequenzsignale miteinander zu vergleichen. Ein Vergleich des Zeit-signals und des Frequenzspektrums des direkt am Durchführungsmessanschluss eingespeisten Signals mit dem tatsächlichen TE-Signal zeigte große Ähnlichkeiten bei der Anstiegszeit und Schwingung der Signale sowie bei den Resonanzen im Frequenzspektrum. Das Frequenzspektrum der konventionellen Kalibrierung, bei der lange Kabel verwendet werden mussten, stimmte dagegen nicht damit überein.

MPD Suite-Software; logarithmisch-bipolare Ansicht des PRPD-Musters an 1U, das Trigger-Fenster und das entsprechende Zeit/Frequenz-Signal

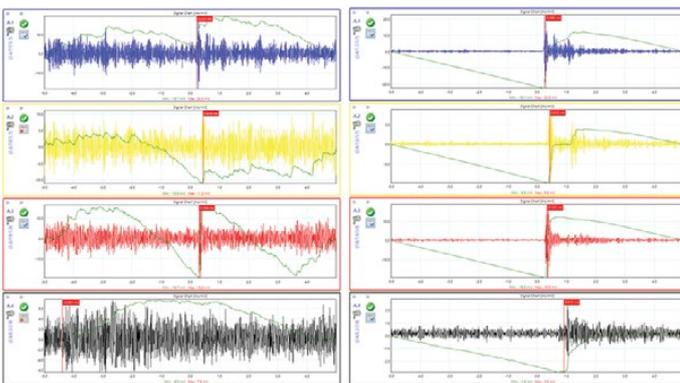
Das PRPD-Trigger-Fenster des MPD 800 liefert auch ein elektrisches oder optisches Ausgangssignal, das ein akustisches Ortungssystem auslösen kann. Diese Methode erlaubt eine Messung der Verzögerungszeit beim Weg zu den verschiedenen Piezosensoren, absolut bezogen auf den ausgelösten elektrischen TE-Impuls. Auf diese Weise können Funktionen zur Mittelwertbildung (Averaging) verwendet werden, die zu einem deutlich verbesserten Signal-Rausch-Verhältnis führen können. Abbildung 7 zeigt die gemessenen akustischen Signale der Piezosensoren und die Auswirkung des Averagings. Für die akustische Ortung wurden 8 Piezosensoren verwendet, die im Bereich von Phase 1U installiert waren.

Akustische Signale ohne Averaging (links) und Averaging von 100 Ereignissen (rechts) mit dem elektrischen Signal als Auslöser

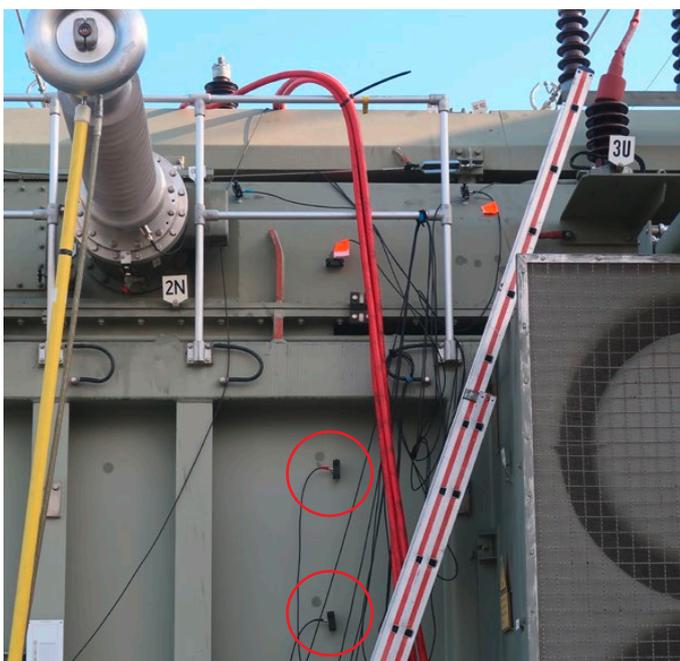
Abbildung 8

Die Ortung von TE-Quellen erfolgt anhand der Differenzen bei der Laufzeit des akustischen Signals zwischen dem Fehlerort und mehreren Schallemissionssensoren (AE-Sensoren). Aus den Signallaufzeiten werden unter Berücksichtigung der Schallgeschwindigkeit und der bekannten geometrischen Positionen der Sensoren an der Tankwand mögliche Fehlerorte berechnet.

Installation von Piezosensoren

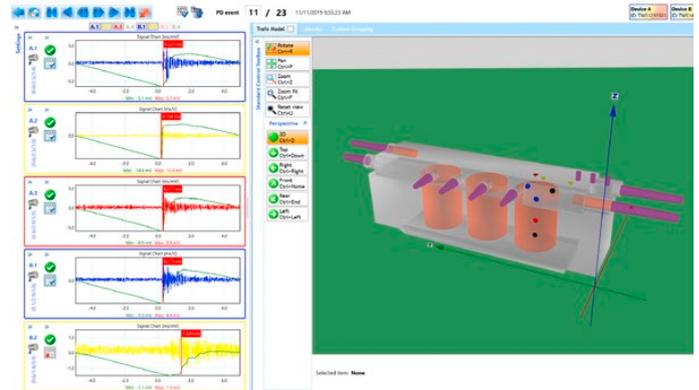
Abbildung 9

Die Abbildungen 9 und 10 zeigen die per Triangulation ermittelte Fehlerposition sowie das akustische Signal der internen Teilentladungen. Der Fehler befindet sich nah an der Hochspannungsausgangsleitung der 220-kV-Wicklung von Phase 1U.

Akustische Signale der Piezosensoren

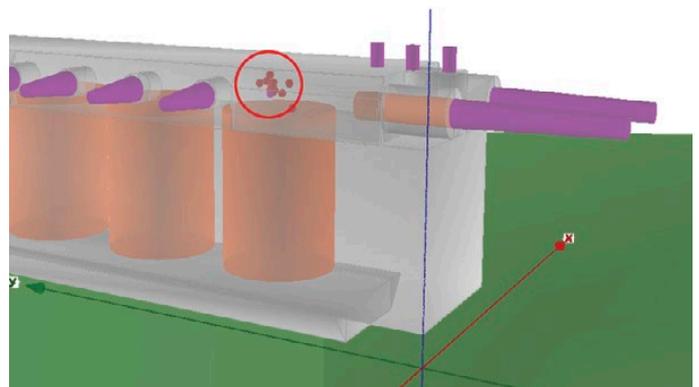
Abbildung 10

Ort der TE am Hochspannungsausgang von Phase 1U

Die Erkenntnisse aus der Offline-TE-Messung und -Ortung wurden mit dem Hersteller des Transformators erörtert. Der Fehlerort, das TE-Verhalten und die Tatsache, dass eine Reparatur vor Ort nicht möglich war, führten zu der Entscheidung, die Einheit wieder mit Strom zu versorgen und parallel den Trend bei der Entwicklung von TE-Aktivitäten genau im Auge zu behalten sowie die im Isolieröl des Transformators gelösten Gase zu überwachen.

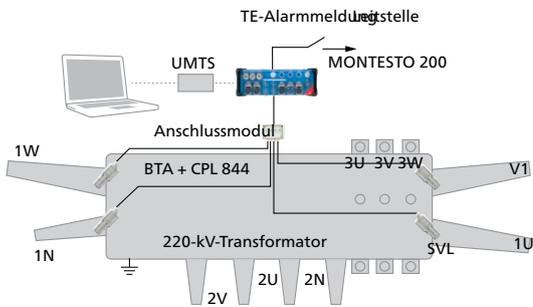
Abbildung 11

Der Transformator wurde anschließend an den Durchführungsmessanschlüssen aller 220-kV-Durchführungen mit Durchführungsadaptern ausgestattet. Das für das TE-Monitoring und die TE-Trendermittlung verwendete Gerät MONTESTO 200 kann aus der Ferne gesteuert werden und es meldet das Überschreiten bestimmter TE-Warnwerte an die Leitstelle.

Vollständiger Aufbau des Systems für das Monitoring und die Trendermittlung von TE

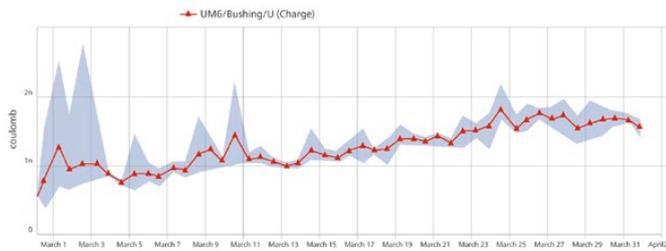
In der Anlage gab es hörbare Koronaentladungen. Daher wurde die Messfrequenz auf 2,2 MHz eingestellt, eine Frequenz, bei der die internen Entladungen dominierten und externe Störeinflüsse minimiert wurden. Der Entladungswert der internen TE-Aktivität an Phase 1U war in den ersten Wochen des Betriebs stabil, stieg dann aber über den Zeitraum eines Monats stetig an. Abbildung 12 zeigt den zunehmenden Trend bei der gemessenen Ladung an Phase 1U.

Zunehmender TE-Trend an Phase 1U

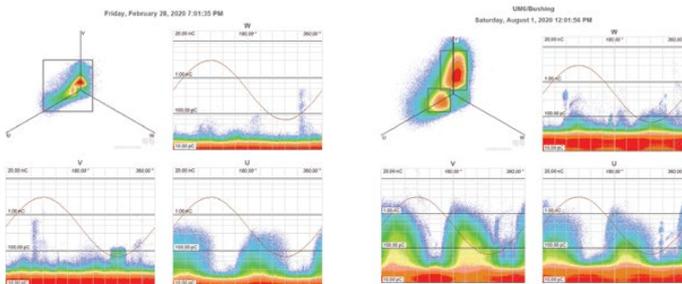
Neben der bekannten TE-Aktivität an Phase 1U entwickelte sich über drei Monate ein zweites Muster, das bei etwa 100 pC begann und sich bei 2 nC stabilisierte. Das Entladungsmuster kann Phase 1V zugeordnet werden und zeigt große Ähnlichkeiten mit dem an 1U festgestellten Phänomen. Die Entwicklung des PRPD-Musters sowie das 3PARD-Diagramm sind in Abbildung 13 zu sehen. Abbildung 14 zeigt die Entwicklung des 3PARD-gefilterten PRPD-Musters an Phase 1V.

Entwicklung der TE-Aktivität über einen Zeitraum von 5 Monaten, logarithmische Ansicht

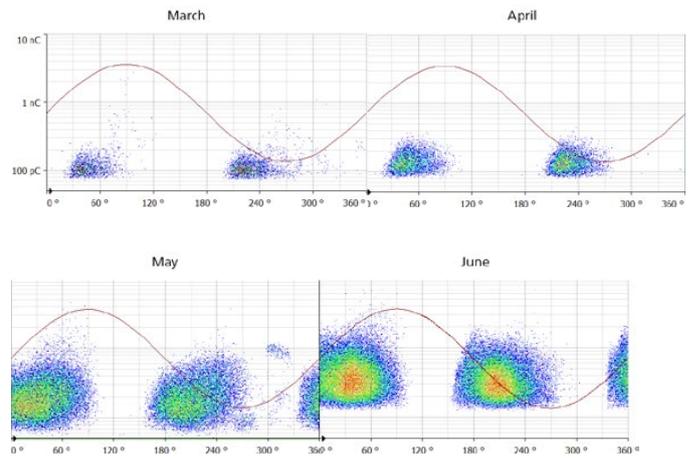
Abbildung 14

3PARD-gefiltertes PRPD-Muster und Entwicklung des Musters an Phase 1V

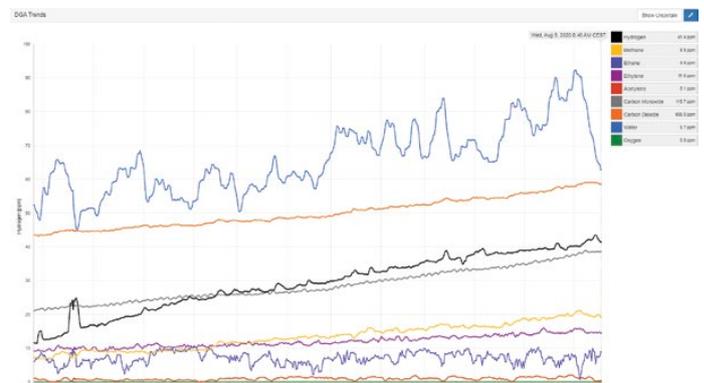
Abbildung 15

Die DGA-Ergebnisse vor und nach dem Transport wiesen weder auf einen Ausfall noch auf TE-Aktivität hin. Der Wasserstoffwert stieg während des Betriebs geringfügig, aber die Gesamtmenge an gelösten Gasen liegt unter den typischen Werten, sodass keine verlässliche Bewertung erfolgen kann [4]. Ein lokaler Defekt in einem massiven Isolierungsteil führt nicht zwangsläufig zu einem Anstieg bei den gelösten Gasen.

DGA-Trend über einen Zeitraum von 3 Monaten
