PDL 650

Applikation

Akustische Teilentladungslokalisierung mit PDL 650 und MPD 600

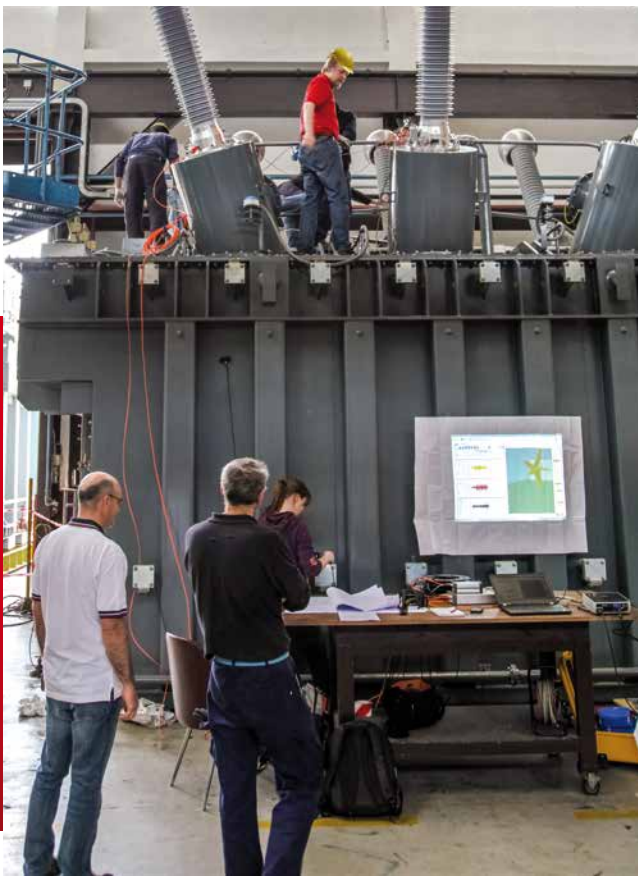
Um der großen Anzahl von Anwesenden eine einfache Verfolgung der Messung zu ermöglichen, wurde die Anzeige des PCs auch auf eine provisorisch am Transformator-kessel montierte Leinwand projiziert.
